旅客機の緊急脱出における成功要因に関する研究

— 羽田空港事故と過去の事故の脱出時の行動比較 —

大 森 正 勝*

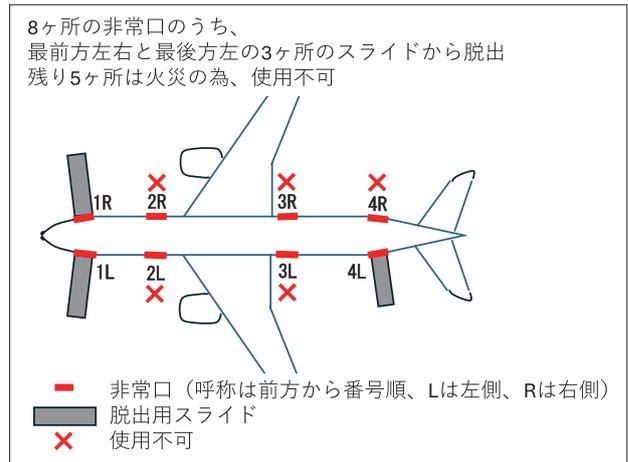
きなかった。衝突により火災が発生したため、8ヶ所の非常口のうち、最前方の左右2ヶ所と最後方左側1ヶ所の計3ヶ所の非常口しか使用できなかった(図3参照)が、発生場所が空港内であったため、事故発生から4分後には消防車が到着し消火活動が開始され、放水による左翼や胴体部分の消火、冷却が行われた結果、爆発的な炎上は発生せずに全員の緊急脱出に必要な時間を確保できた。

図3. 非常口の配置と使用した脱出用スライド(報道記事を参考に筆者作図)

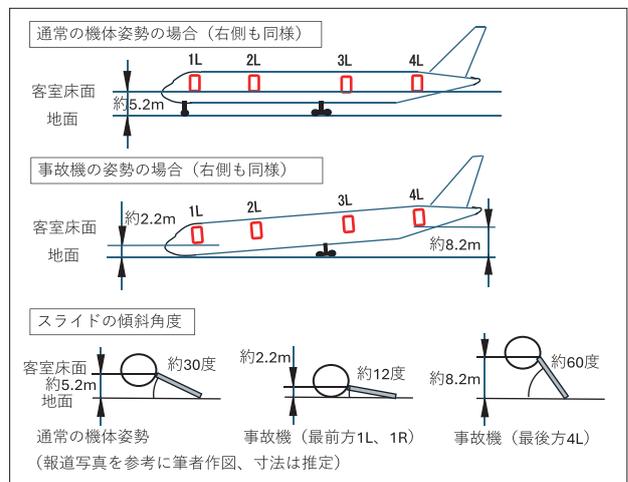
衝突時の機体損傷で機体前方の胴体が地面に接する状態になったため、多くの乗客が脱出したと思われる前方のスライドの傾斜角度は12度程度となり、スライドを滑り下りて負傷するリスクを軽減することにつながったと推定できる。逆に後方のスライドの傾斜角度は60度程度となり、重傷者が発生するリスクが高かったが、このスライドから脱出した乗客は多くはなかったと思われる(図4参照)。

図4. スライドの傾斜角度の推定
